**RELAZIONI DI DETTAGLIO DEI PROGETTI
FINANZIATI CON L'IMPIEGO DELL'ACCANTONAMENTO
(5 PER MILLE ANNO FINANZIARIO 2019)
(con indicazione delle specifiche voci di costo)**

**1. PROGETTO “RESTAURO STATUA EQUESTRE VITTORIO EMANUELE II
- NOVARA”**

2. PROGETTO “Restauro opere Pinacoteca Civica Ascoli Piceno”

3. PROGETTO Lavori restauro Chiesa Santa Maria a Chia (Vt)

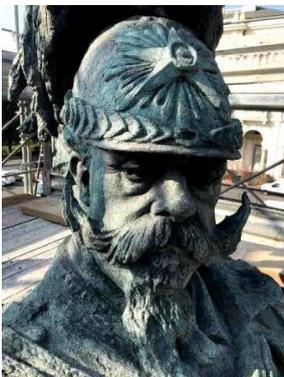
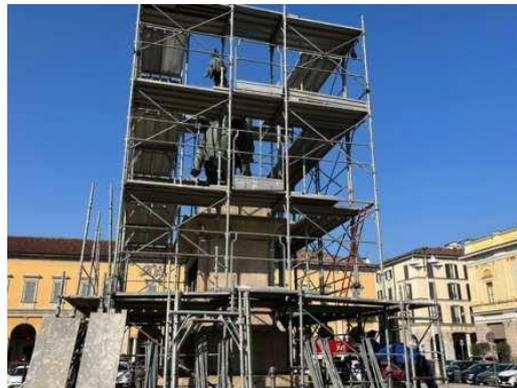
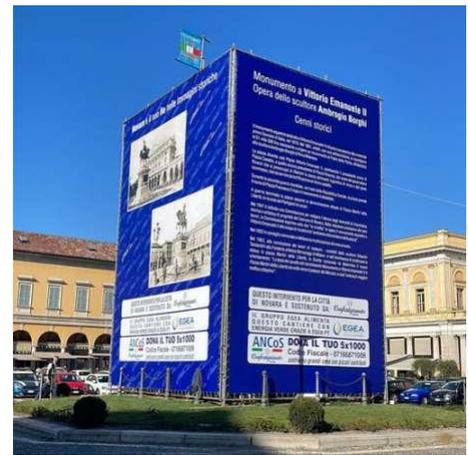
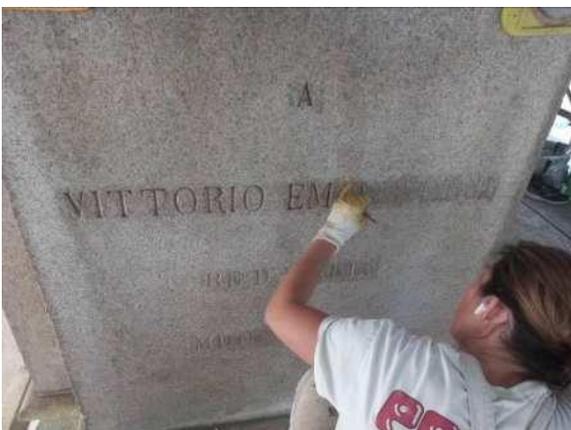
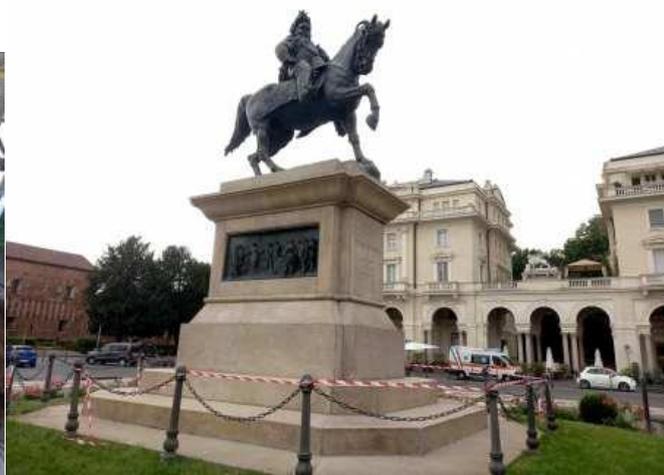
Il restauro si rendeva quantomai necessario: a causa della lunga esposizione della statua all'inquinamento per lungo tempo, infatti, il bronzo risultava ricoperto totalmente da una

patina verdastria e in alcune parti da spesse croste nere. Sul basamento in granito rosa di Baveno, inoltre, dopo un accurato esame con l'ausilio di strumenti altamente sofisticati è stata rilevata la presenza di profonde fessurazioni tra le linee di giunzione dei gradoni, oltre alla mancanza di materiale di sostegno. Lo stato di conservazione generale del basamento in granito era discreto, anche se presentava stratificazioni di depositi carboniosi e sporco, macchie estese e diffusi segni di dilavamento con colature ferruginose e verdastre. Si è riscontrata inoltre la presenza di una diffusa patina biologica dovuta alla vicinanza col terreno erboso.

La scultura era ricoperta da una stratificazione cristallina compatta e di spessore variabile, prodotto di una corrosione dovuta a sali. Anche in questo caso, il lavoro – particolarmente complesso – si è svolto in più fasi, reintegrando la colorazione originale, attraverso la creazione di una serie di strati effetto-barriera per proteggere il manufatto dall'azione degli agenti atmosferici.

L'intervento di pulitura del granito è avvenuto in più fasi, mentre le lacune del supporto sono state colmate con resina bicomponente trasparente Tritone e polvere di granito rosa, proveniente dalla stessa cava da cui è stato estratto il granito dei gradoni. L'epigrafe posta sul lato Nord è stata integrata con cromia simile all'originale, in modo da renderla nuovamente visibile.

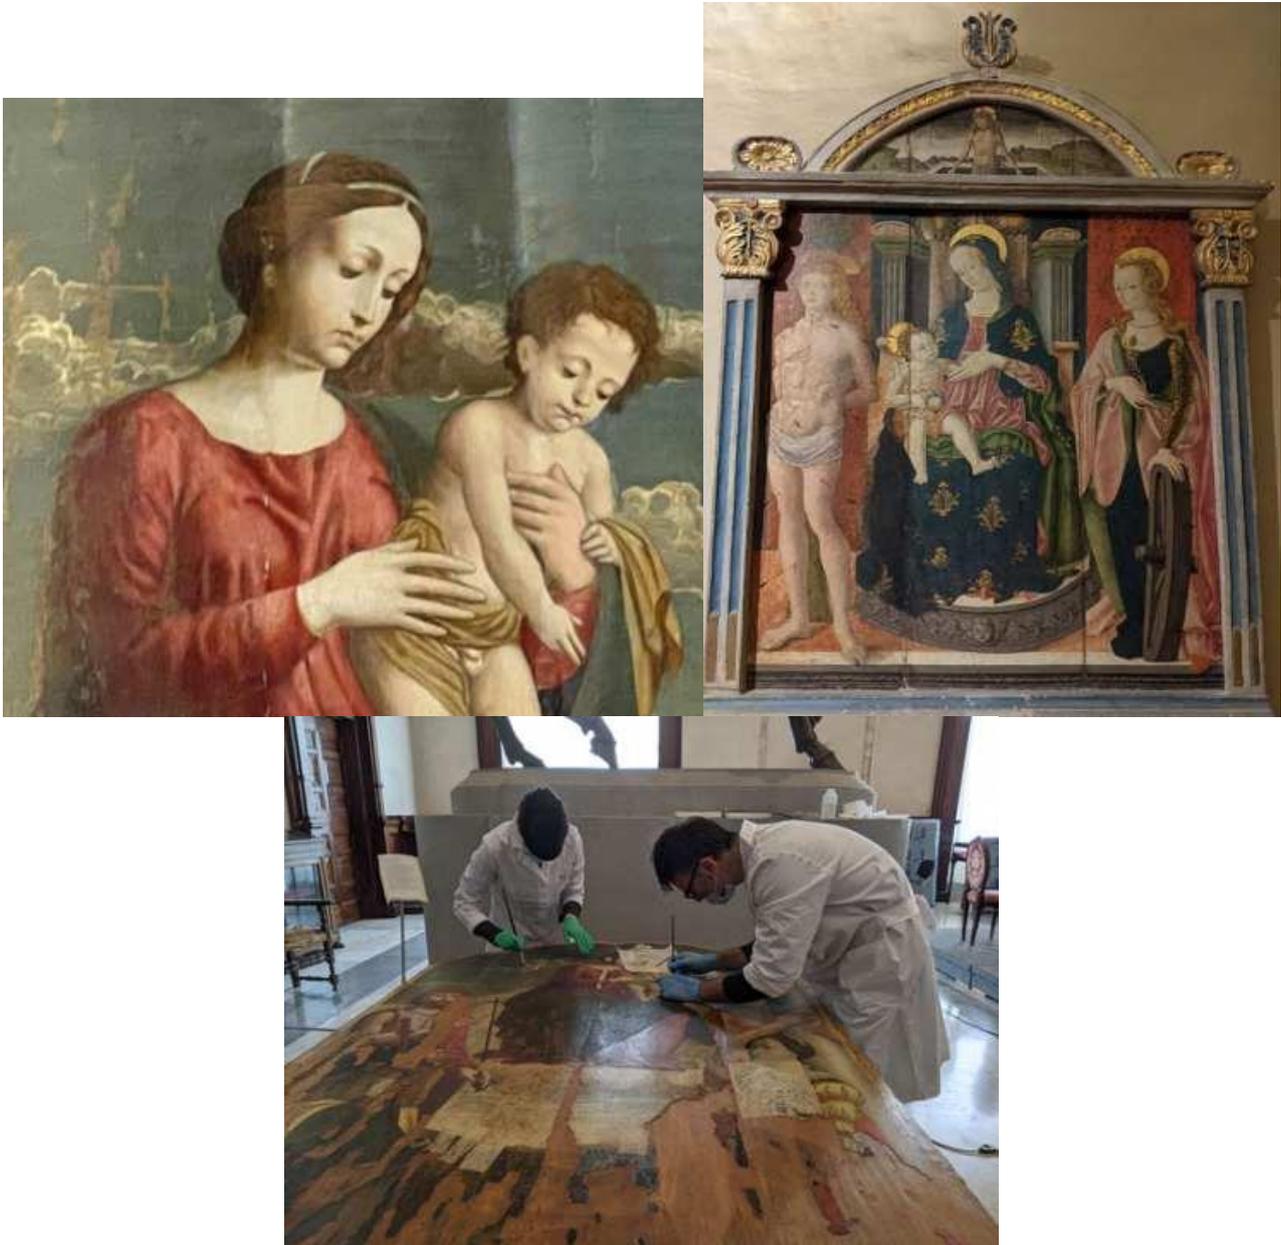
Per garantire le opportune operazioni di restauro, le due opere sono state sottoposte ad una approfondita campagna di analisi diagnostiche non invasive ed invasive, previa autorizzazione della Soprintendenza Archeologica, Belle Arti e Paesaggio delle Marche.

L'intervento di restauro ha avuto inizio con una protezione degli strati pittorici ed i dipinti sono stati preventivamente velinati utilizzando il collante ritenuto più adatto dopo aver eseguito un attento esame visivo e una prova di umidità e calore. Si è poi avviata la fase di pulitura del retro delle tavole mediante mezzi meccanici, quali bisturi, pennelli e piccoli aspiratori. Successivamente è stato effettuato il trattamento contro gli insetti xilofagi e si è provveduto al ripristino della funzionalità di parchettatura originale, applicata nel corso dei precedenti interventi di restauro.

Successivamente si è provveduto ad effettuare il consolidamento degli strati pittorici mediante l'utilizzo di consolidanti più idonei scelti a seguito delle indagini diagnostiche e conoscitive dei materiali che compongono l'opera. La fase di restauro estetico è stata avviata con le operazioni di pulitura, eseguite dopo opportune prove, mediante metodo acquoso ed evitando solventi nocivi alla salute degli operatori. Particolare attenzione è stata riservata alla rimozione delle ridipinture e dei ritocchi effettuati nel precedente restauro; il tutto sempre concordato con la proprietà e la

Soprintendenza competente. Colla di coniglio e gesso di Bologna sono stati infine utilizzati per stuccare le mancanze sulle quali, successivamente, è stata eseguita l'imitazione di superficie per garantire una omogenea rifrazione della luce sull'intera superficie dell'opera. L'intervento di restauro si è concluso con un'ultima verniciatura eseguita a spruzzo utilizzando apposite vernici. Ogni fase del restauro è stata e sarà accompagnata da una attenta documentazione fotografica, di cui si riportano alcuni estratti:

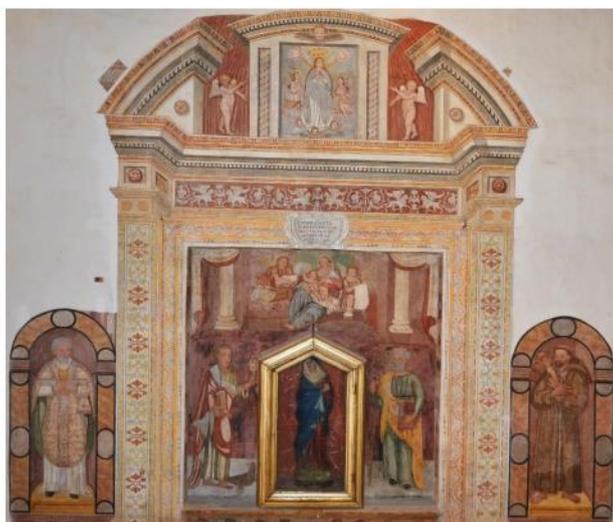
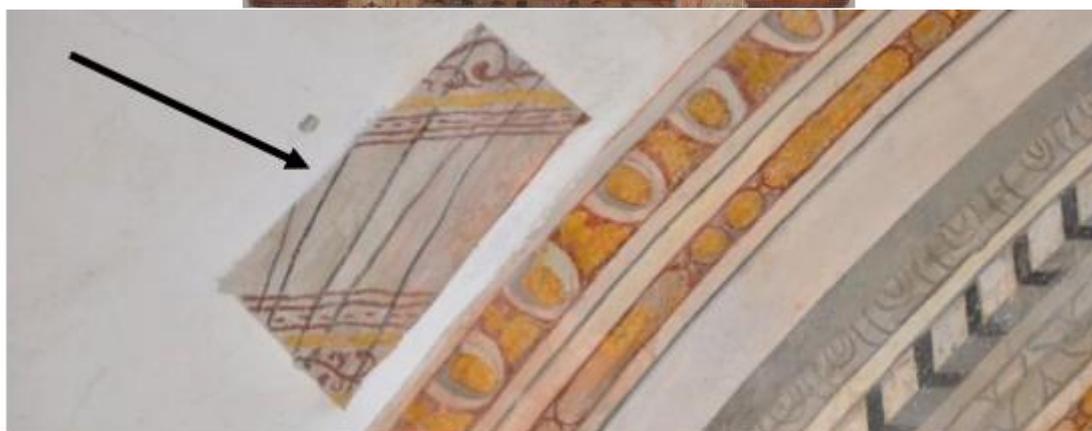
L'altare posto sulla parete sinistra della chiesa di Santa Maria delle Grazie è interamente dipinto su intonaco con tecnica a tempera e rappresenta un grande baldacchino in tessuto, la cui tenda aperta scopre delle finte architetture che inquadrano alcune sacre rappresentazioni.

L'intervento, finanziato grazie ai fondi del 5 per mille, ha consentito la rimozione della tinta coprente dall'altare dedicato al Santissimo Salvatore, all'interno della Chiesa di Santa Maria delle Grazie a Chia, in provincia di Viterbo.

Il restauro ha restituito alla piccola chiesa un prezioso scrigno, che ha subito i danni dovuti al passare dei secoli, ma conserva un valore inestimabile. Di seguito alcune immagini dell'intervento:
